EVENTI SISMICI D'ABRUZZO - 6 aprile 2009 SCHEMA DI VALUTAZIONE e CENSIMENTO DEI DANNI

Complesso monumentale e Chiesa di San Pietro di Coppito

Piazza San Pietro di Coppito, L'Aquila

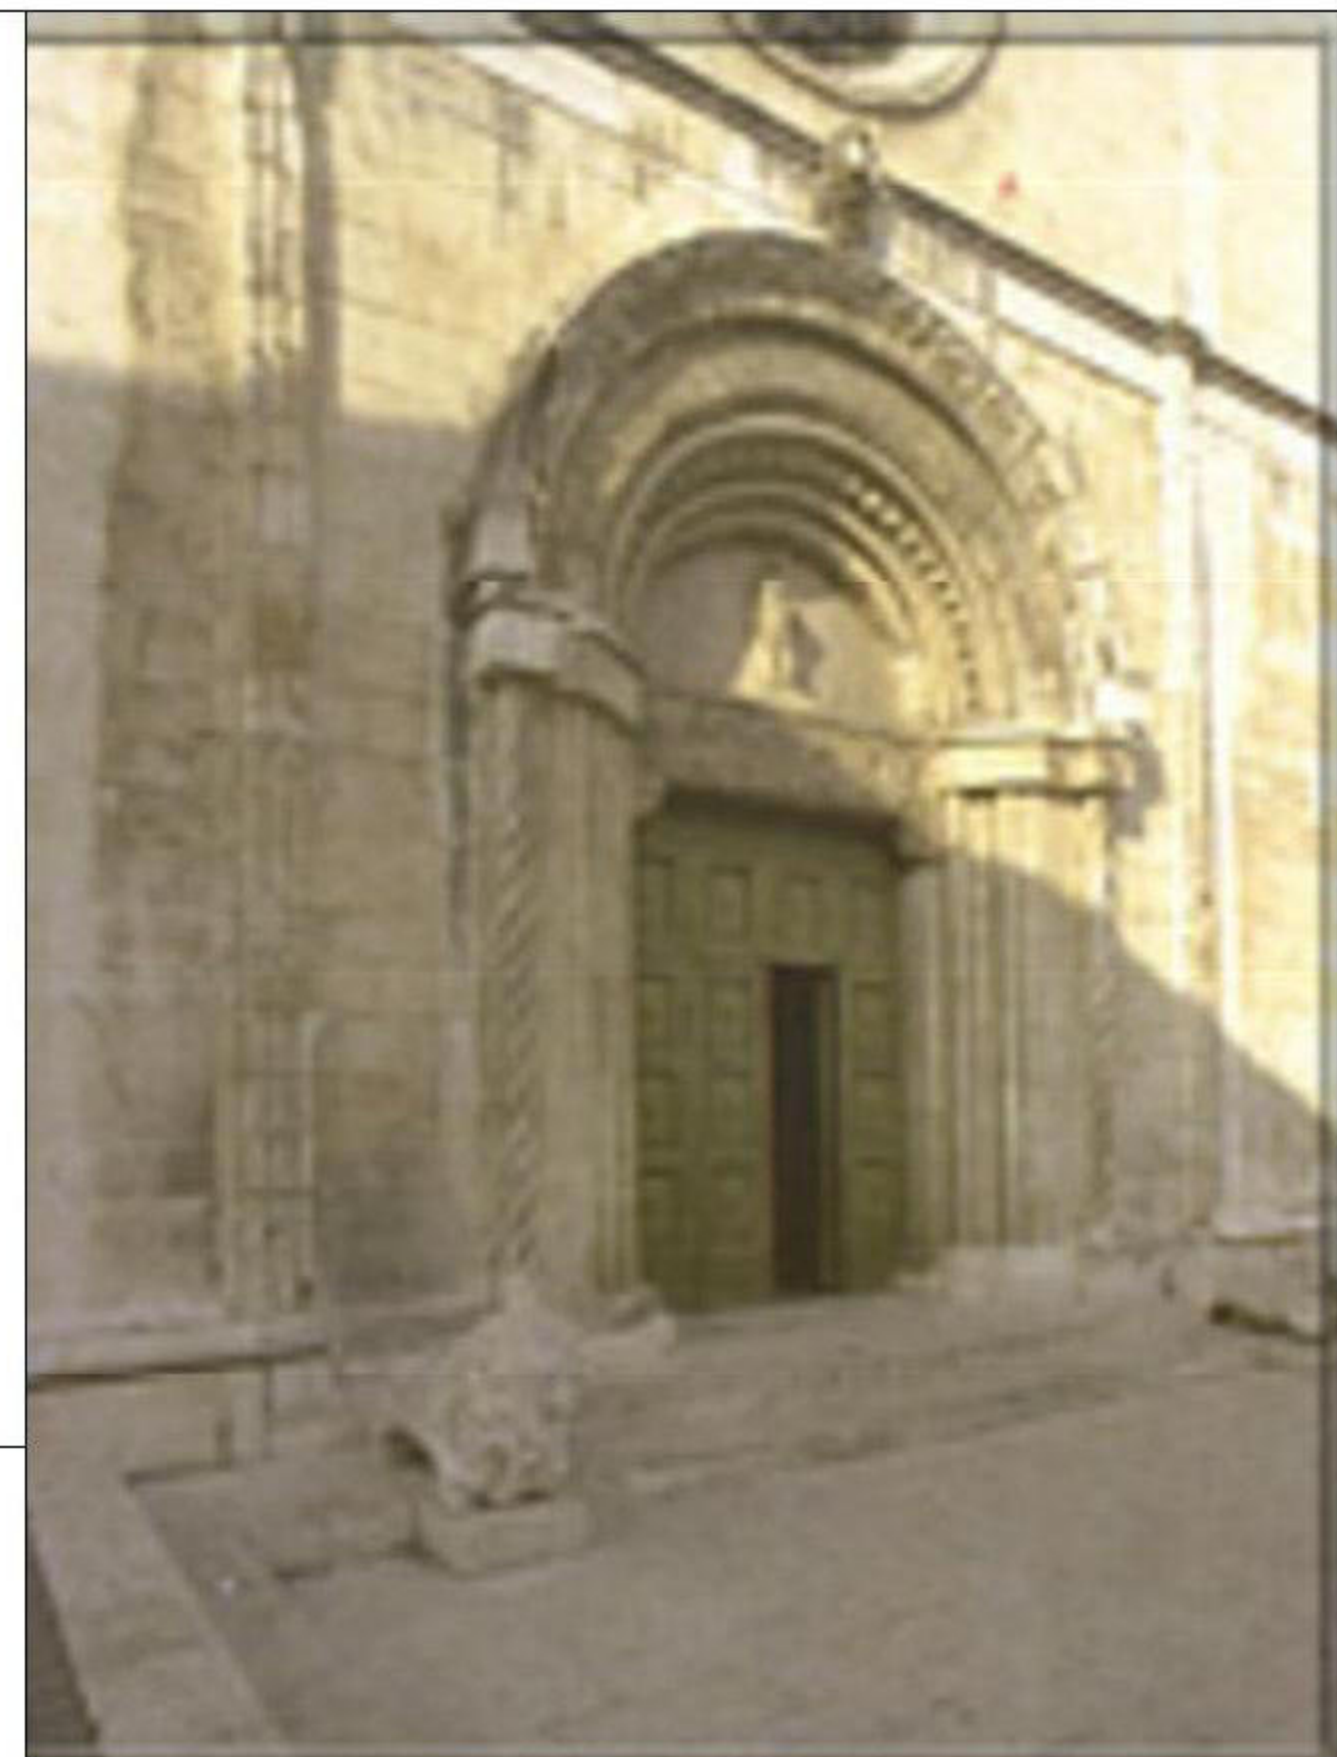
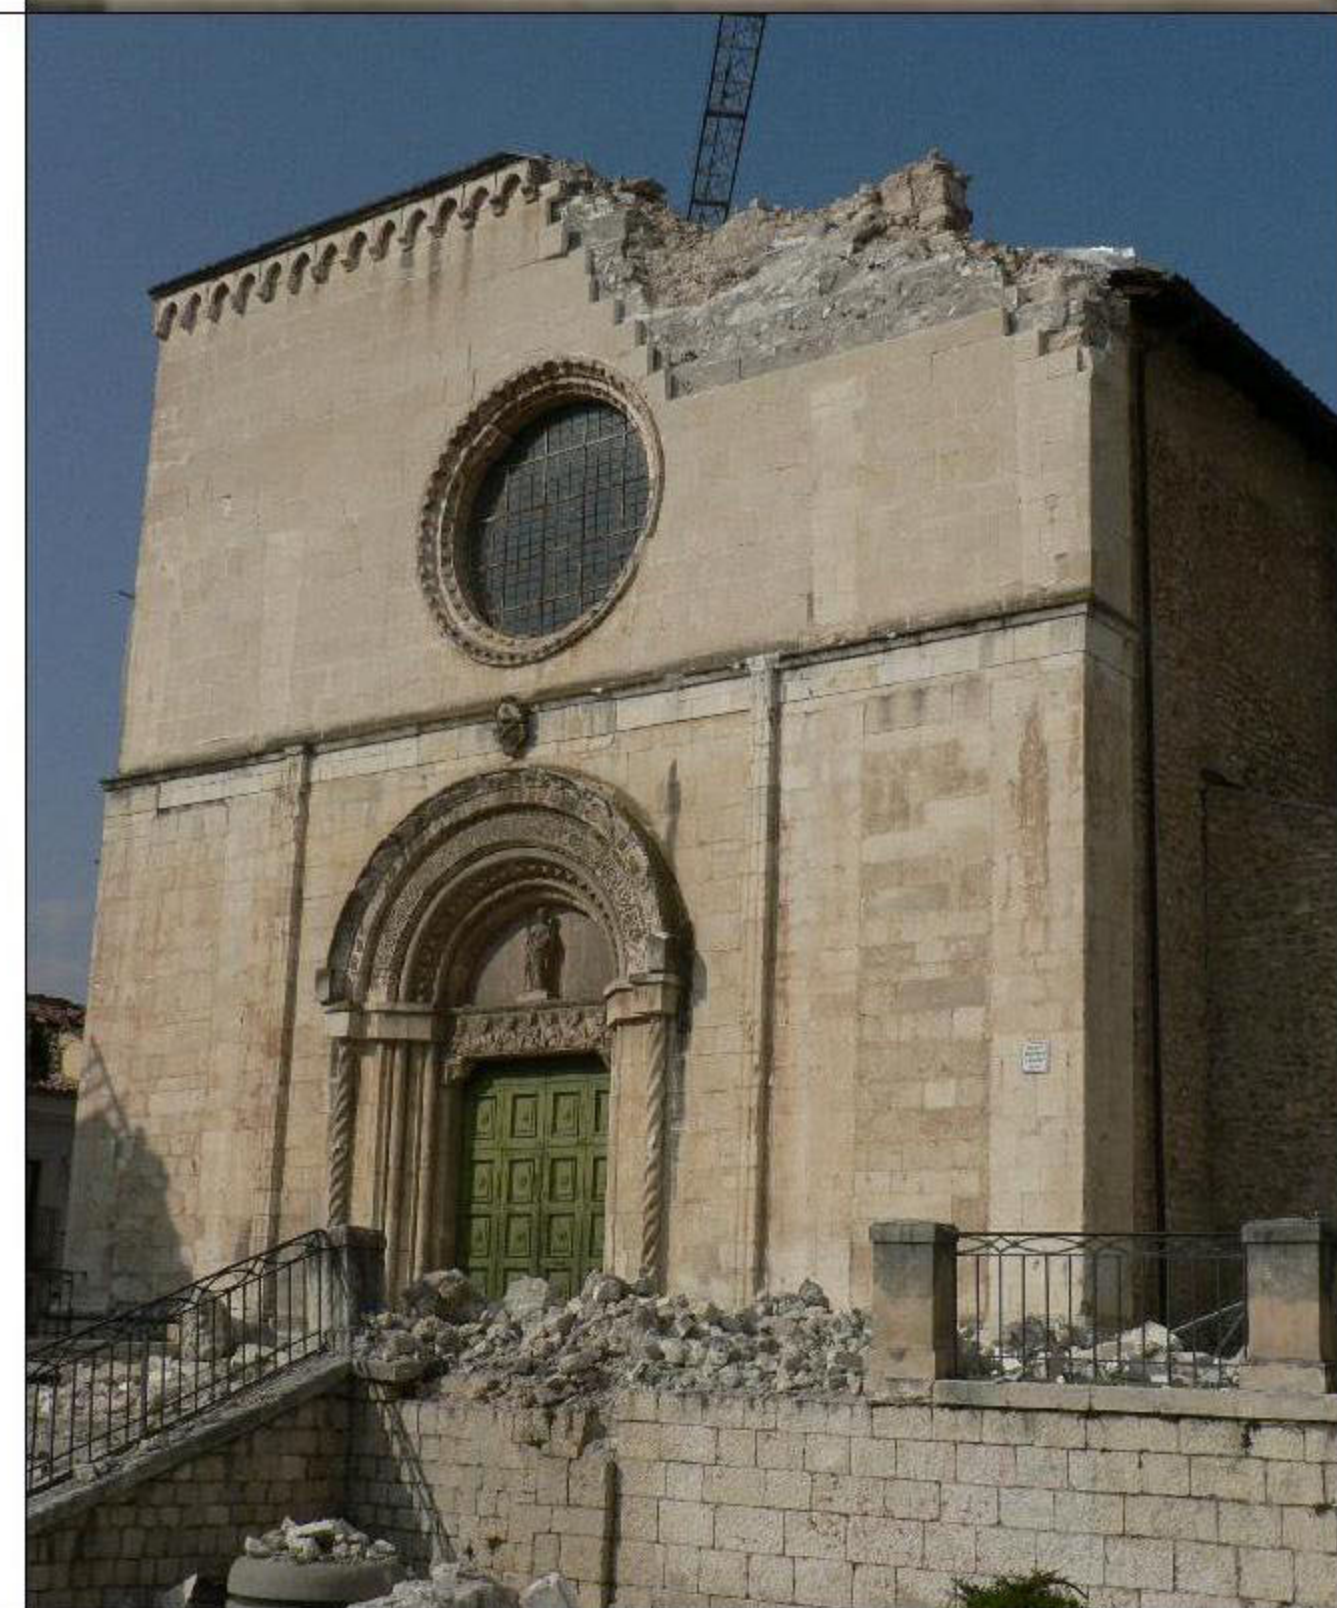
- Collasso della sommità della facciata
- Lesioni di grave entità e distacco della facciata dalle pareti
- Lesioni di grave entità con situazione prossima al crollo della torre campanaria
- Lesioni di grave entità con situazione prossima al crollo degli elementi di copertura dell'abside
- Lesioni di grave entità con situazione prossima al crollo degli elementi di copertura delle pareti laterali dell'aula
- Lesioni di grave entità delle volte della navata centrale e delle navate laterali
- Lesioni di grave entità degli archi trionfali e delle pareti dell'abside
- Distacco della parete frontale dalle pareti laterali e ribaltamenti in sommità
